报告编号：TP-2024-242（6）

曳引式电梯安全评估报告

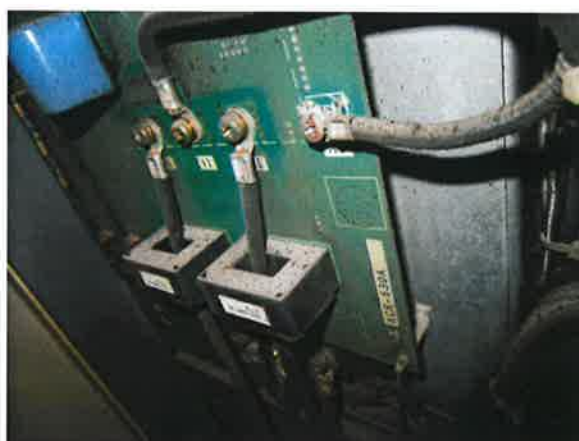
序号	系统	相关项目	风险类别	评估结果
电气系统评估小结		基本评估： 该电气系统方面存在I类风险（4）项、II类风险（2）项、III类风险（0）项，电气系统存在风险。 主要问题： 1、调速装置的驱动电子板、功率器件老化且有积尘积碳； 2、电梯主控电子板老化；LB 接触器触点磨损明显； 3、轿厢部分召唤按钮动作不良； 4、控制导线及接线端子存在老化及氧化现象； 5、主电源开关在断开位置时，未配置挂锁或其它等效装置锁住，不能防止误操作； 6、轿顶检修和急停开关无防误操作保护。 措施建议： 存在风险，建议对电气系统进行更新。		
28	3 曳引系统	3.1 紧急操作*	I	未发现风险
29		3.2.1 停止电梯驱动主机及检查其停止状态*	I	未发现风险
30		3.2.2 绳松弛的电气安全装置*	II	无此项
31		3.3 运行时间限制功能	III	未发现风险
32		3.4.1 减速箱	II	未发现风险
33		3.4.2 减速箱传动	I	存在风险
34		3.5.1 机-电式制动器设置*	I	存在风险
35		3.5.2 制动器	I	未发现风险
36		3.5.3 制动器动作	I	存在风险
37		3.6 曳引轮	I	未发现风险
38		3.7 导向轮和反绳轮	II	未发现风险
39		3.8 曳引钢丝绳	I	未发现风险
40		3.9 曳引钢带	I	无此项
41		3.10 旋转部件的防护*	III	存在风险
42		3.11 绳头组合	I	存在风险
曳引系统评估小结		基本评估： 该曳引系统方面存在 I 类风险（4）项、II 类风险（0）项、III 类风险（1）项，曳引系统存在风险。 主要问题： 1、减速箱涡轮传动套与曳引轮相连，未设置有效保护； 2、制动器仅由一组机械部件（铁芯）组成，不能满足现行标准； 3、电磁式制动器铁芯、铜套、销轴应按制造厂家时限要求定期保养调整； 4、曳引轮机械旋转部件未设置防止异物进入的防护装置； 5、绳头组合无弹簧缓冲装置。 措施建议： 存在风险，建议对曳引系统进行更新。		
43	4 导向系统	4.1.1 导轨间距	III	未发现风险
44		4.1.2 导轨	II	未发现风险

图 4: 调速装置的功率器件老化

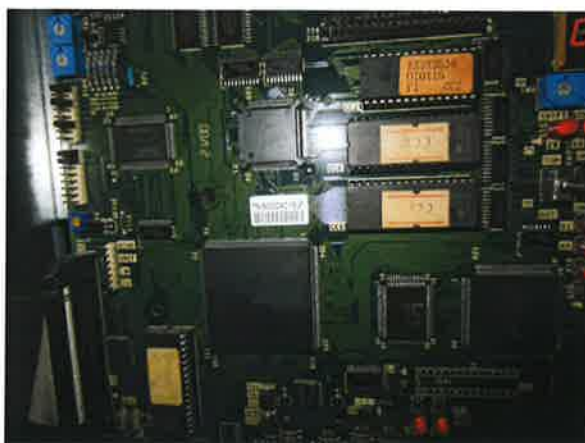
图 5: 电梯主控电子板老化

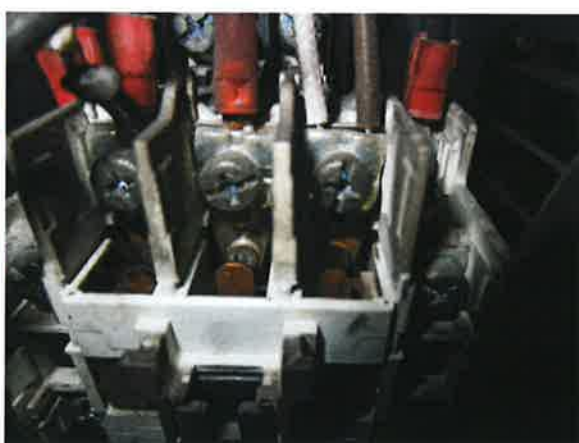
图 6: LB 接触器触点磨损明显

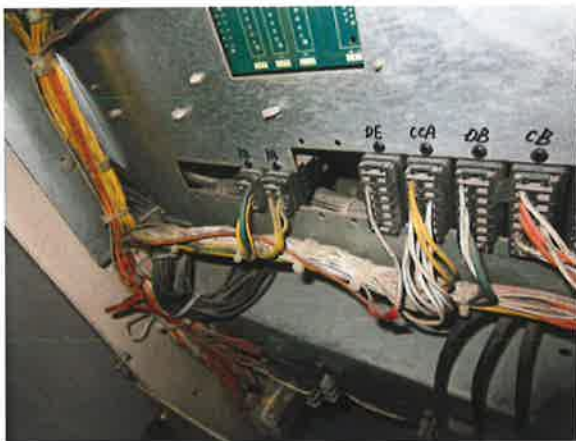
图 7: 控制导线及接线端子存在老化及氧化现象

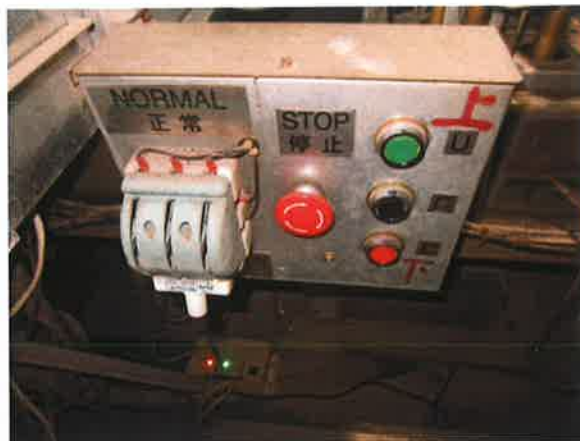
图 8: 轿顶检修和急停开关无防误操作保护

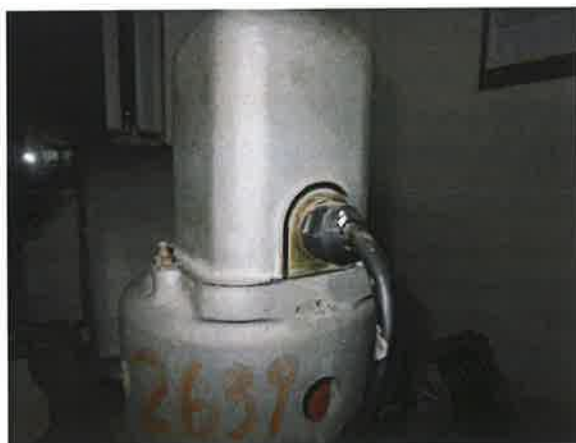
图 9: 制动器仅由一组机械部件（铁芯）组成

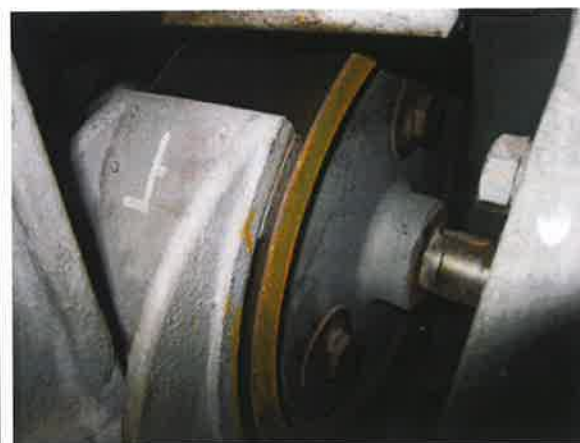
图 10: 制动器应按厂家时限要求定期清洁调整

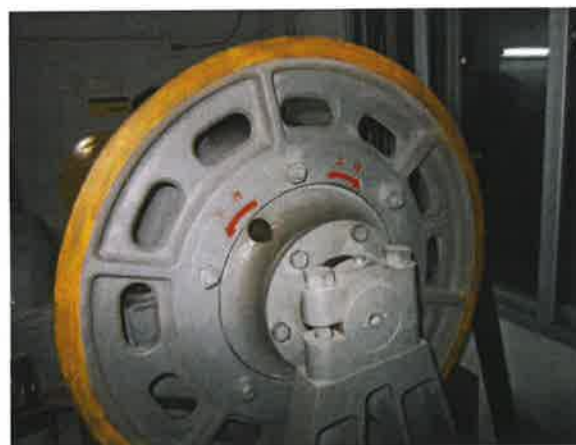
图 11: 曳引轮未设置防止异物进入的防护装置

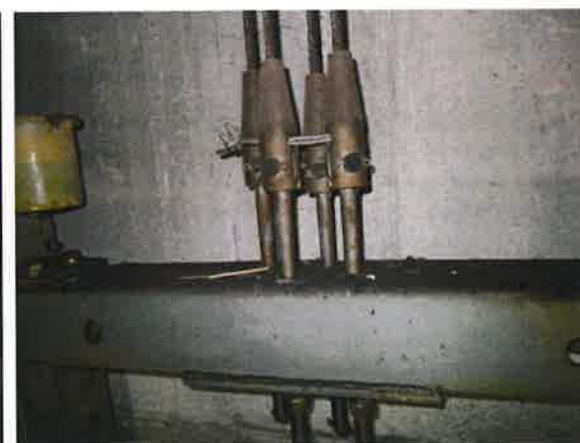
图 12: 绳头组合无弹簧缓冲装置

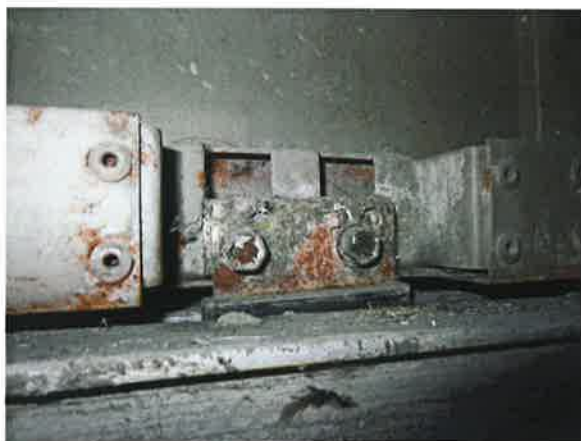
序号	系统	相关项目	风险类别	评估结果
门系统评估小结		基本评估： 该门系统方面存在 I 类风险（3）项、II 类风险（1）项、III 类风险（0）项，门系统存在风险。 主要问题： 1、部分层门门滑块锈蚀明显； 2、部分层门紧急开锁警示标识指示不清晰； 3、部分层门门锁电气开关触点氧化； 4、轿门门扇与立柱之间的间隙大于 6mm。 措施建议： 存在风险，建议对门系统相关部分进行修理。		
74	7 重量平衡系统	7.1 对重架	II	未发现风险
75		7.2 对重块	III	未发现风险
76		7.3 重量补偿装置	II	无此项
重量平衡系统评估小结		基本评估： 该重量平衡系统方面存在I类风险（0）项、II类风险（0）项、III类风险（0）项，重量平衡系统未发现风险。 主要问题： /。 措施建议： /。		
77	8 安全保护系统	8.1.1 限速器触发安全钳*	I	未发现风险
78		8.1.2 限速器	I	未发现风险
79		8.1.3 限速器绳张紧装置	II	未发现风险
80		8.2 安全钳	I	未发现风险
81		8.3.1 缓冲器配置	I	未发现风险
82		8.3.2 缓冲器	II	未发现风险
83		8.4 极限开关	II	未发现风险
84		8.5 开门状态下轿厢意外移动保护*	II	存在风险
85		8.6 上行超速保护装置*	II	存在风险
86		8.7 夹绳器（如有）*	II	无此项
87		8.8 双向安全钳、对重安全钳（如有）*	II	无此项
88		8.9 无齿轮曳引机制动器（如有）	II	无此项
89		8.10 层门门锁*	I	存在风险
90		8.11.1 阻止关门的力	I	未发现风险
91		8.11.2 门防夹人保护装置	I	未发现风险
92		8.12 超载装置	II	未发现风险
安全保护系统评估小结		基本评估： 该安全保护系统方面存在 I 类风险（1）项、II 类风险（2）项、III 类风险（0）项，安全保护系统存在风险。 主要问题： 1、未设置开门状态下轿厢意外移动保护装置； 2、未设置上行超速保护装置； 3、当人为短接门锁，电梯在启动、正常运行至停止后，仍能再次启动，存在开门走梯的风险。 措施建议： 存在风险，建议对安全保护系统进行更新。

图 13：层门门滑块锈蚀明显

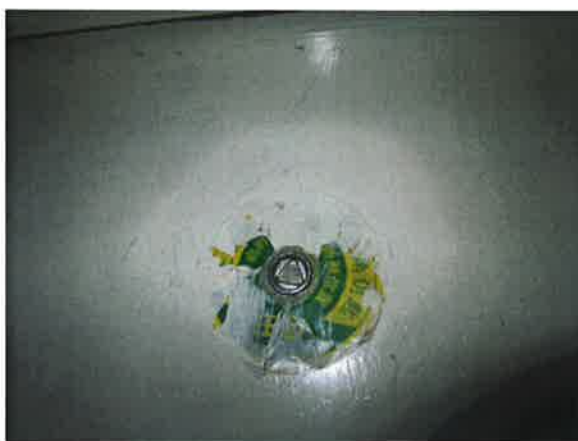
图 14：层门紧急开锁警示标识指示不清晰

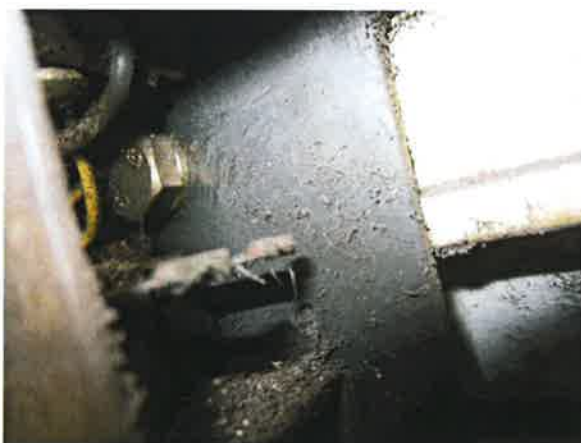
图 15：层门门锁电气开关触点氧化

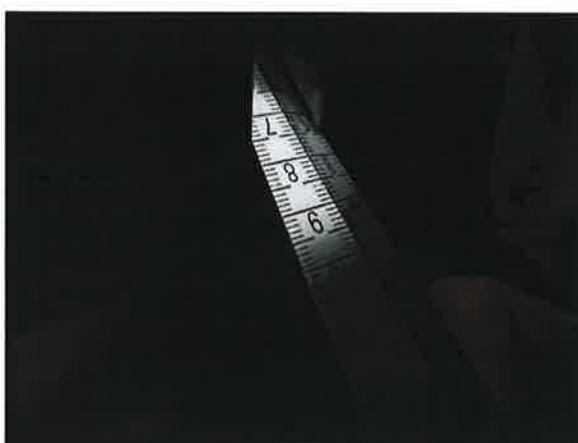
图 16：轿门门扇与立柱之间的间隙大于 6mm

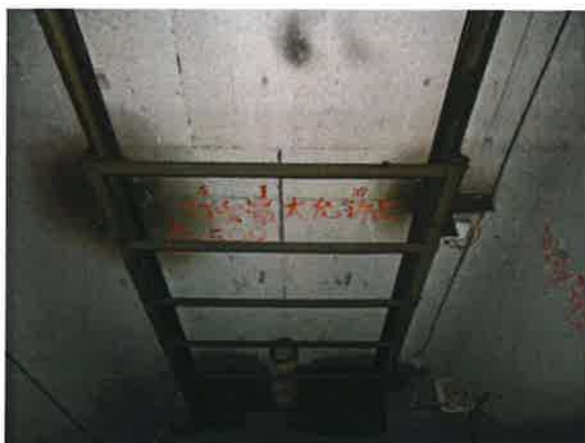
图 17：底坑对重运动区域防护不符合现行标准

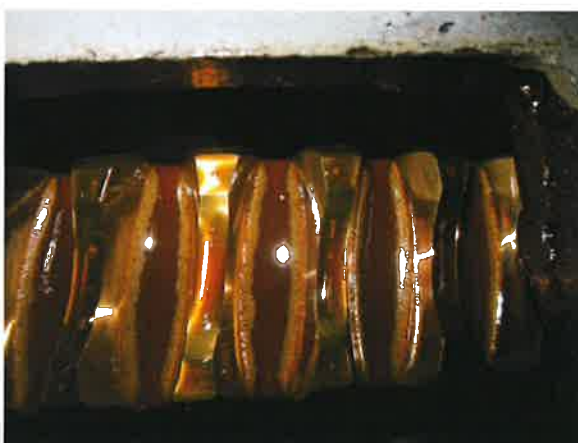
图 18：减速箱涡轮状况良好
