报告编号：TP-2023-027（4）

## 曳引式电梯安全评估报告

委托单位： 深圳市天健城市服务有限公司天然居管理处

设备代码： 30104403002001061773

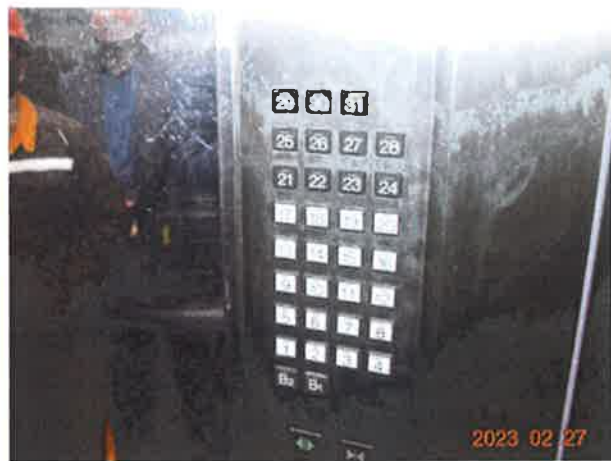
图 4: 轿厢操作装置部分按钮存在动作不良

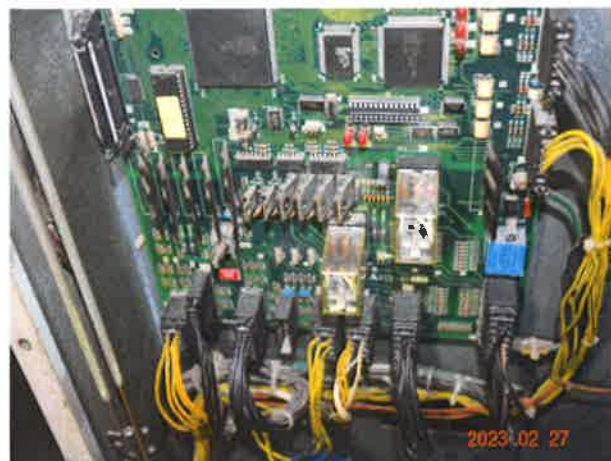
图 6: 控制主板电子元器件存在老化

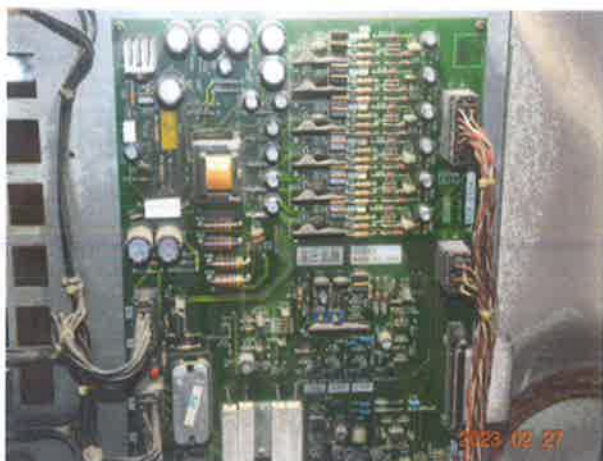
图 7：驱动装置变频器电子器件存在老化

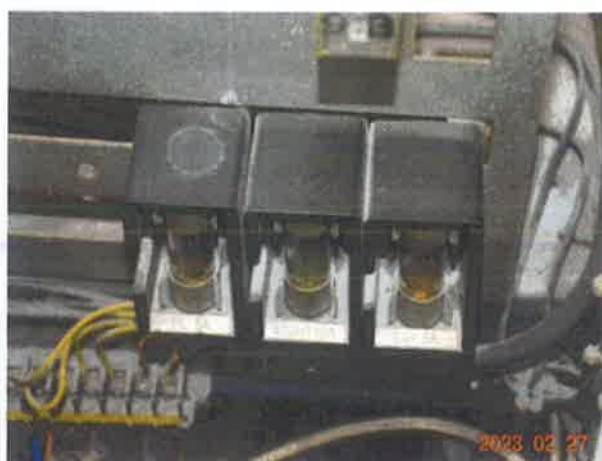
图 8：电气设备防护罩壳防护等级低于 IP2X

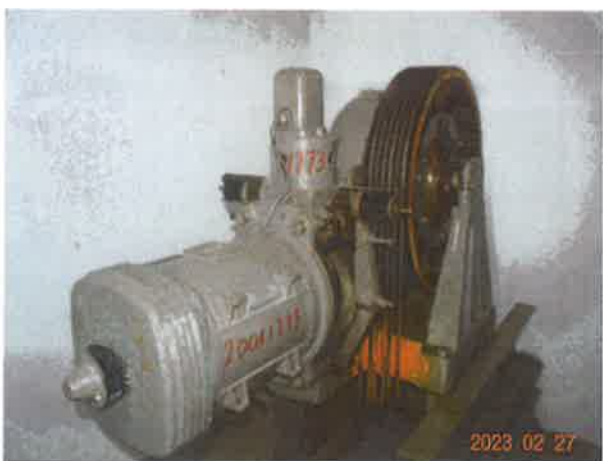
图 9：曳引轮未设置防止异物进入的防护装置

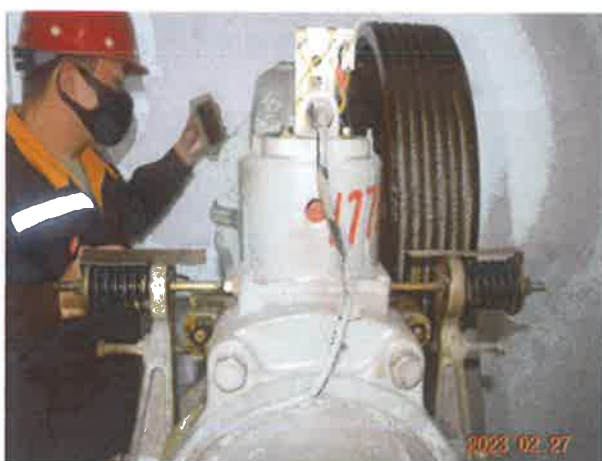
图 10：制动器仅由一组机械部件（铁芯）组成

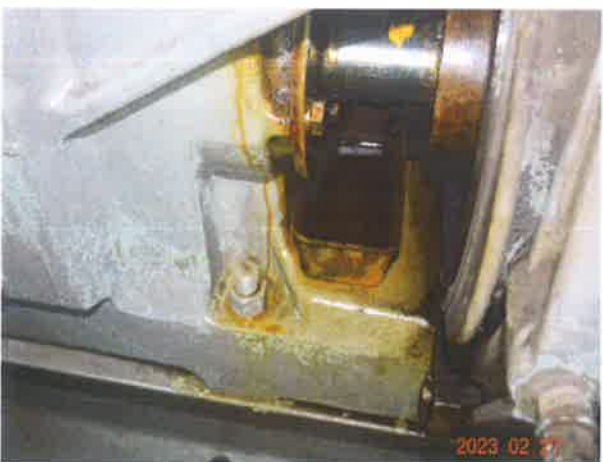
图 11：减速箱存在渗漏油现象

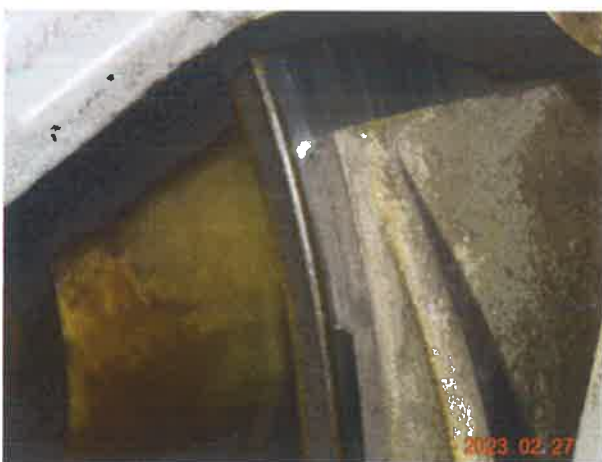
图 12：制动轮表面残留润滑油痕迹

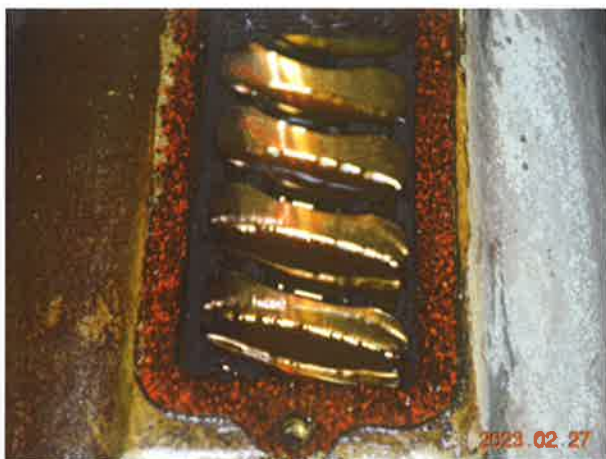
图 13: 传动副齿面未发现明显的啮合缺陷

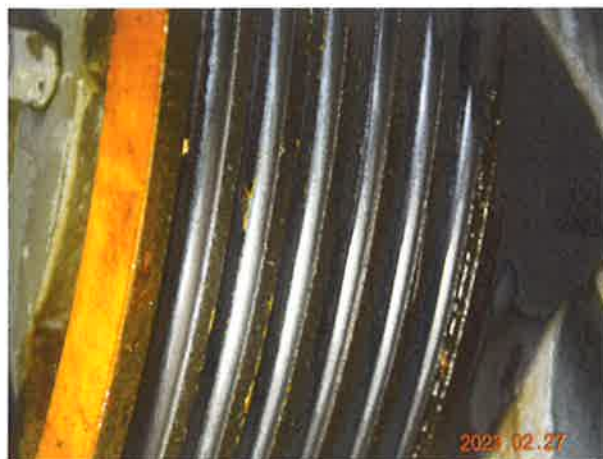
图 14: 曳引轮绳槽存在不规则的磨损

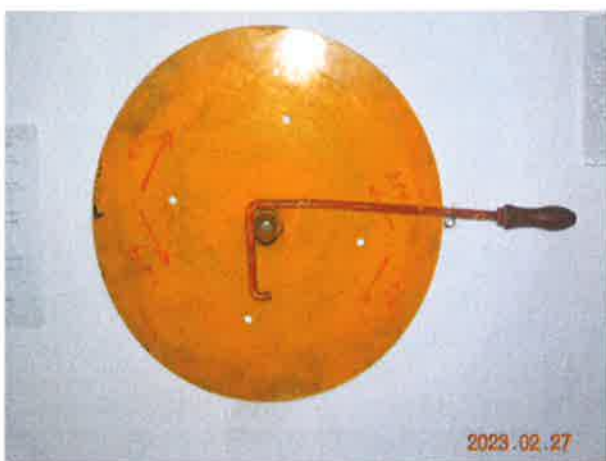
图 15: 可拆卸盘车手轮未设置电气安全装置

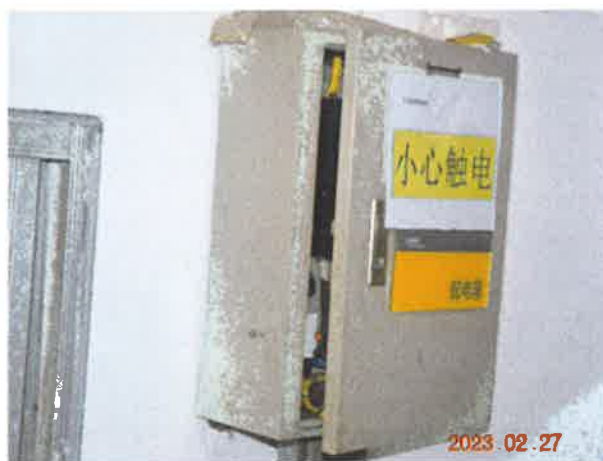
图 16: 主开关未设置防误操作保护

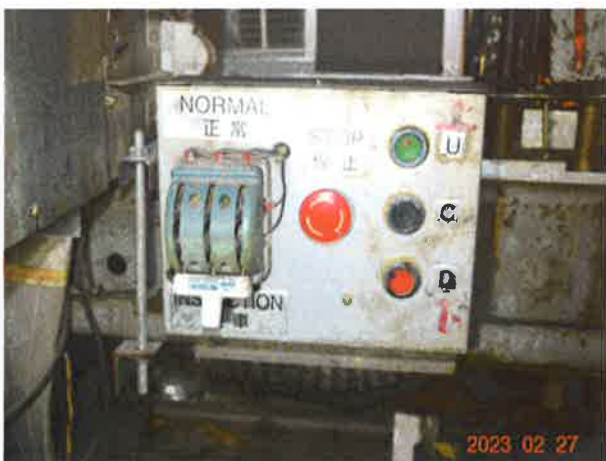
图 17: 轿顶检修急停装置无防误操作保护

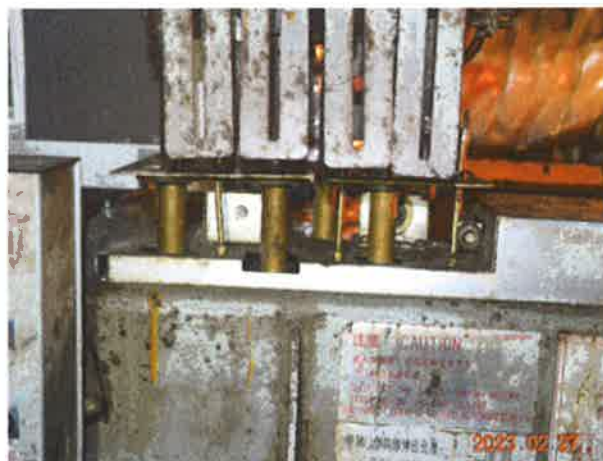
图 18: 超载检测装置失效

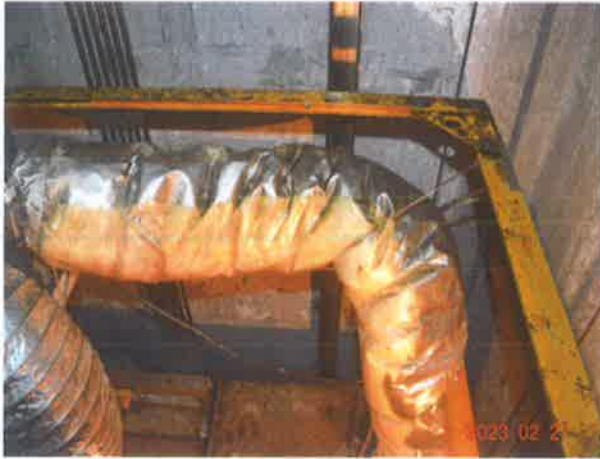
图 19：轿顶护栏设置不符合现行标准要求

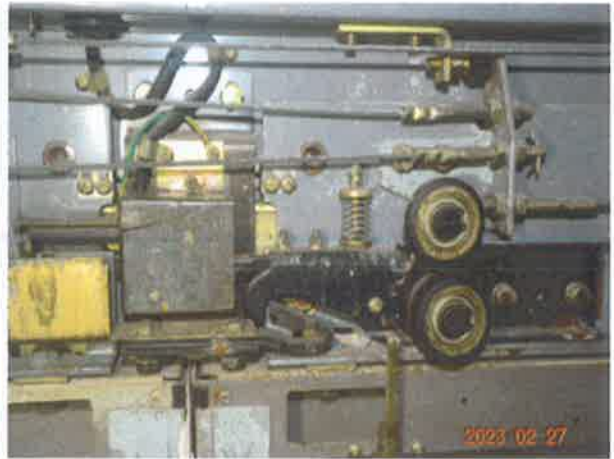
图 20：人为短接门锁电梯仍能再次启动

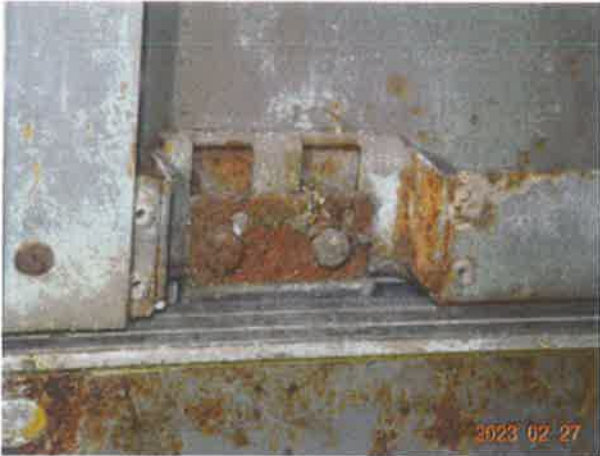
图 21：部分层门门滑块锈蚀磨损

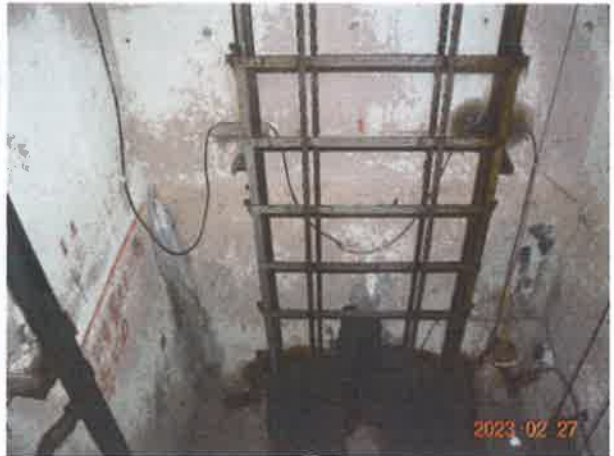
图 22：底坑对重运动区域防护不符合新规范

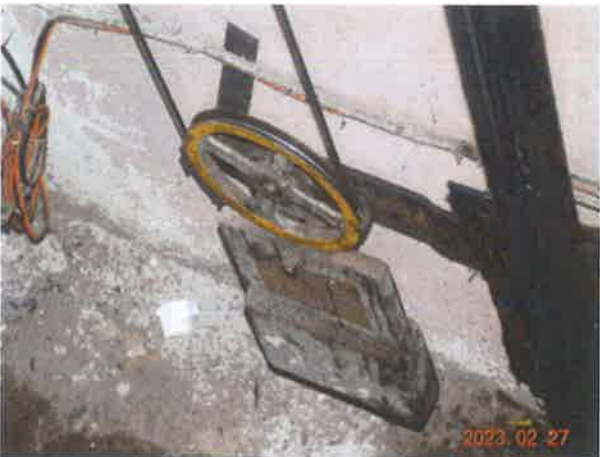
图 23：张紧轮旋转部件未设置防异物防护罩

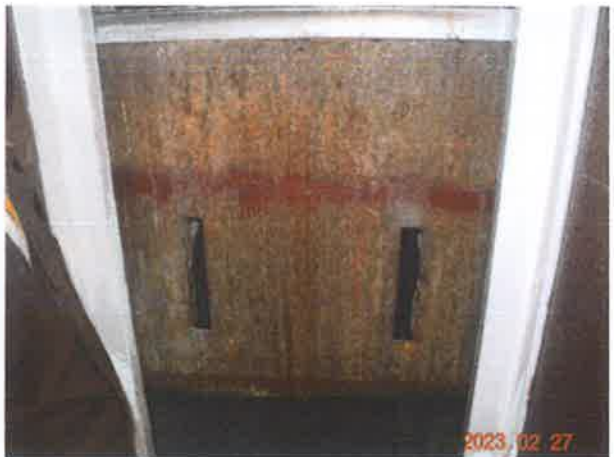
图 24：轿厢护脚板金属部件锈蚀
