## 关于对连廊及景观塔耐力板进行维修的请示

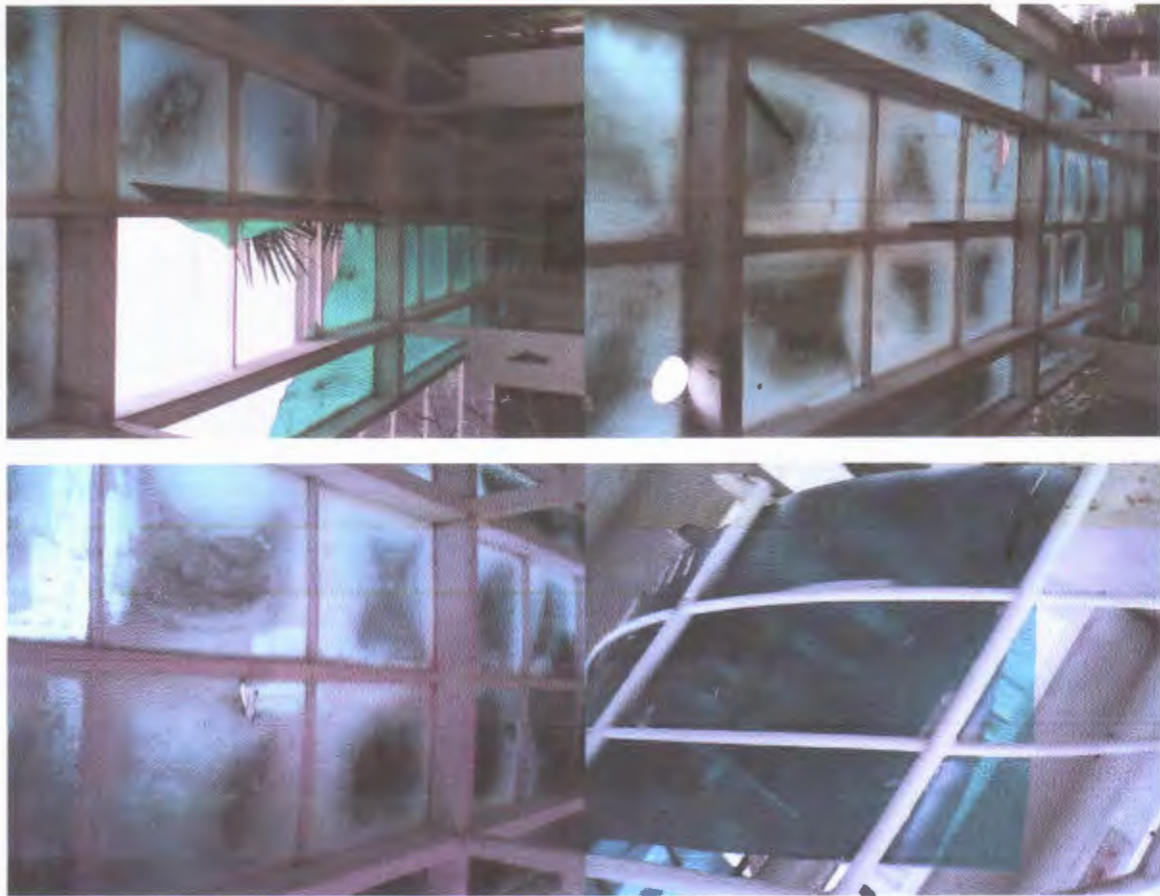
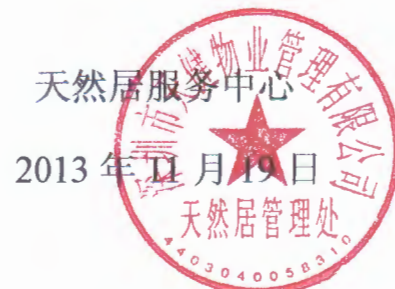
小区 DE 栋和 EF 栋风雨连廊顶棚及景观塔维护耐力板，经过多年使用已老化破损；此外，因钢材顶面锈蚀，如不揭开顶盖无法进行铁件油漆维护。因旧耐力板已使用了 12 年以上，也存在一定的安全隐患，服务中心建议对上述破损耐力板进行整体更换，经服务中心询价，维修费用约 3.5 万元。请业委会予以回复，以便服务中心上报公司进行招标。
